# PREFEITURA MUNICIPAL DE PRESIDENTE KENNEDY

PROJETOS EXECUTIVOS DE ENGENHARIA CIVIL PARA MELHORIAS OPERACIONAIS E PAVIMENTAÇÃO DE RODOVIAS VICINAIS MUNICIPAIS LOCALIZADAS NOS SEGUINTE TRECHOS INTEGRANTES DO LOTE 4 (EDITAL 006/2014):

4.5 - MONTE BELO - CERUDE - CAETÉS (ES-297)

VOLUME 3A - ESTUDOS E PROJETOS  
AMBIENTAIS

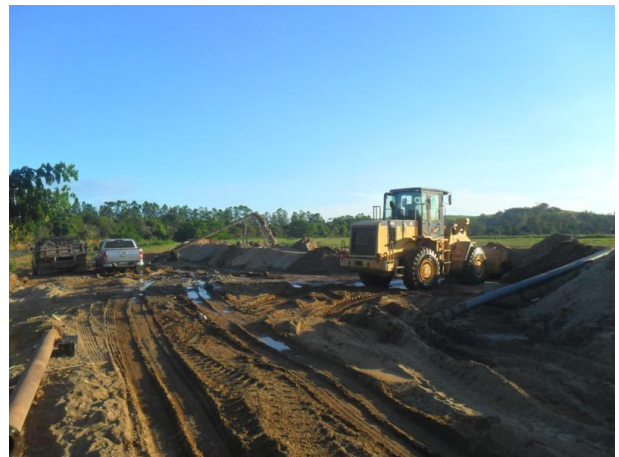
#### ➤ Areal A-3 (Valmir)

Depósito de areia quartzosa rolada, localizado às margens rio Itapemirim, em exploração comercial pela empresa Areal Dois Irmãos Ltda., com telefone de contato: (28) 3515-1406 / 99985-3040. Localizado a 55,94 km da estaca 5+15,30 (início do trecho), lado direito, sendo o trajeto com 47,7 km em trecho pavimentado e 8,24 km em trecho de terra, ambos em bom estado de conservação no dia da sondagem. As coordenadas geográficas de localização são: 20°57'12,11"S e 40°57'27,84"W. A produção diária é de 300 m<sup>3</sup>. Possui licença para exploração.

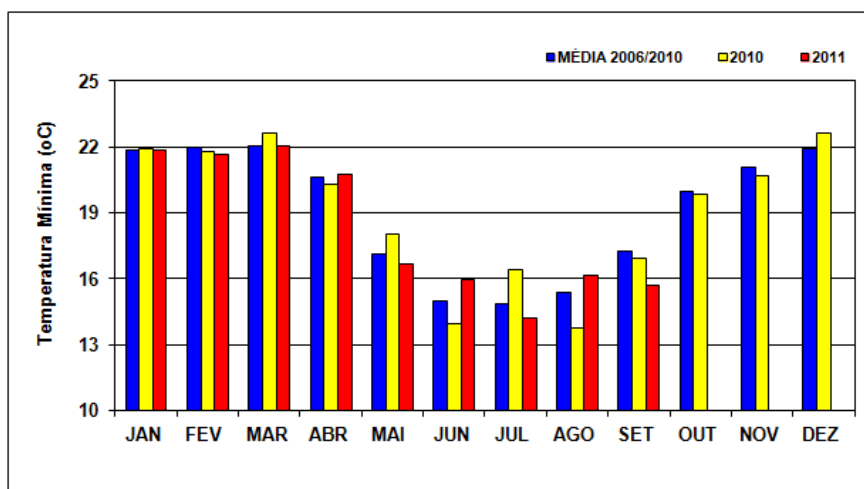
DADOS COMPARATIVOS DA MÉDIA MENSAL DA TEMPERATURA MÍNIMA.  
 FONTE: [HTTP://HIDROMETEOROLOGIA.INCAPER.ES.GOV.BR](http://hidrometeorologia.incapere.gov.br)

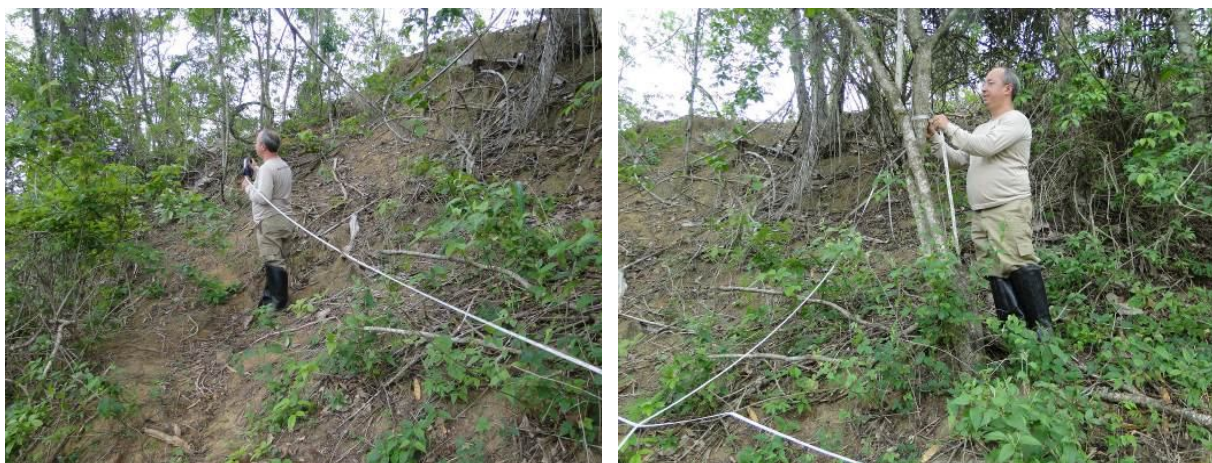
A amostragem consistiu em cinco unidades amostrais de 10 x 10 m (0,05 ha) onde todos os indivíduos com diâmetro à altura do peito (DAP)  $\geq 5$  cm tiveram mensurado seu DAP (figura abaixo), utilizando fita métrica, e altura estimada visualmente. Nos indivíduos com troncos múltiplos foram medidos todos os ramos, desde que atingissem o diâmetro mínimo. Indivíduos mortos e as lianas não foram amostrados.

a) b)  
METODOLOGIA DE AMOSTRAGEM FITOSSOCIOLÓGICA DA VEGETAÇÃO ARBÓREA NA ÁREA DE INFLUÊNCIA DAS RODOVIAS MUNICIPAIS (LOTE 4) DO MUNICÍPIO DE PRESIDENTE KENNEDY: a) DEMARCAÇÃO DE PARCELA AMOSTRAL; b) MENSURAÇÃO DE DAP.

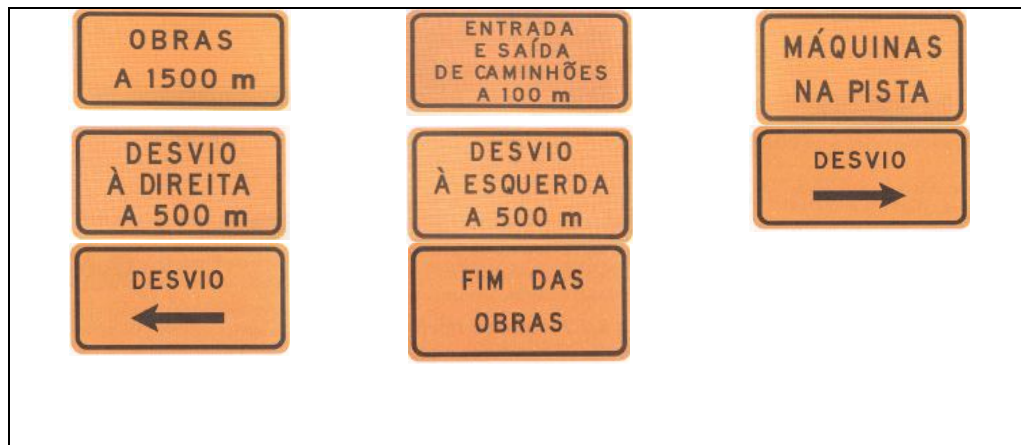
EXEMPLO DE SINALIZAÇÃO A SER IMPLANTADA NO TRECHO EM OBRAS.
