# RELATÓRIO DE SONDAGEM

**CLIENTE:** PREFEITURA MUNICIPAL DE PRESIDENTE KENNEDY  
**OBRA/LOCAL:** SANTA LUCIA - PRESIDENTE KENNEDY  
**CONTRATO:** ETFC.077. 555.13.00

**Cliente:** Prefeitura Mun. de Presidente Kennedy **Obra/local:** Unidade de Saúde de Santa Lúcia

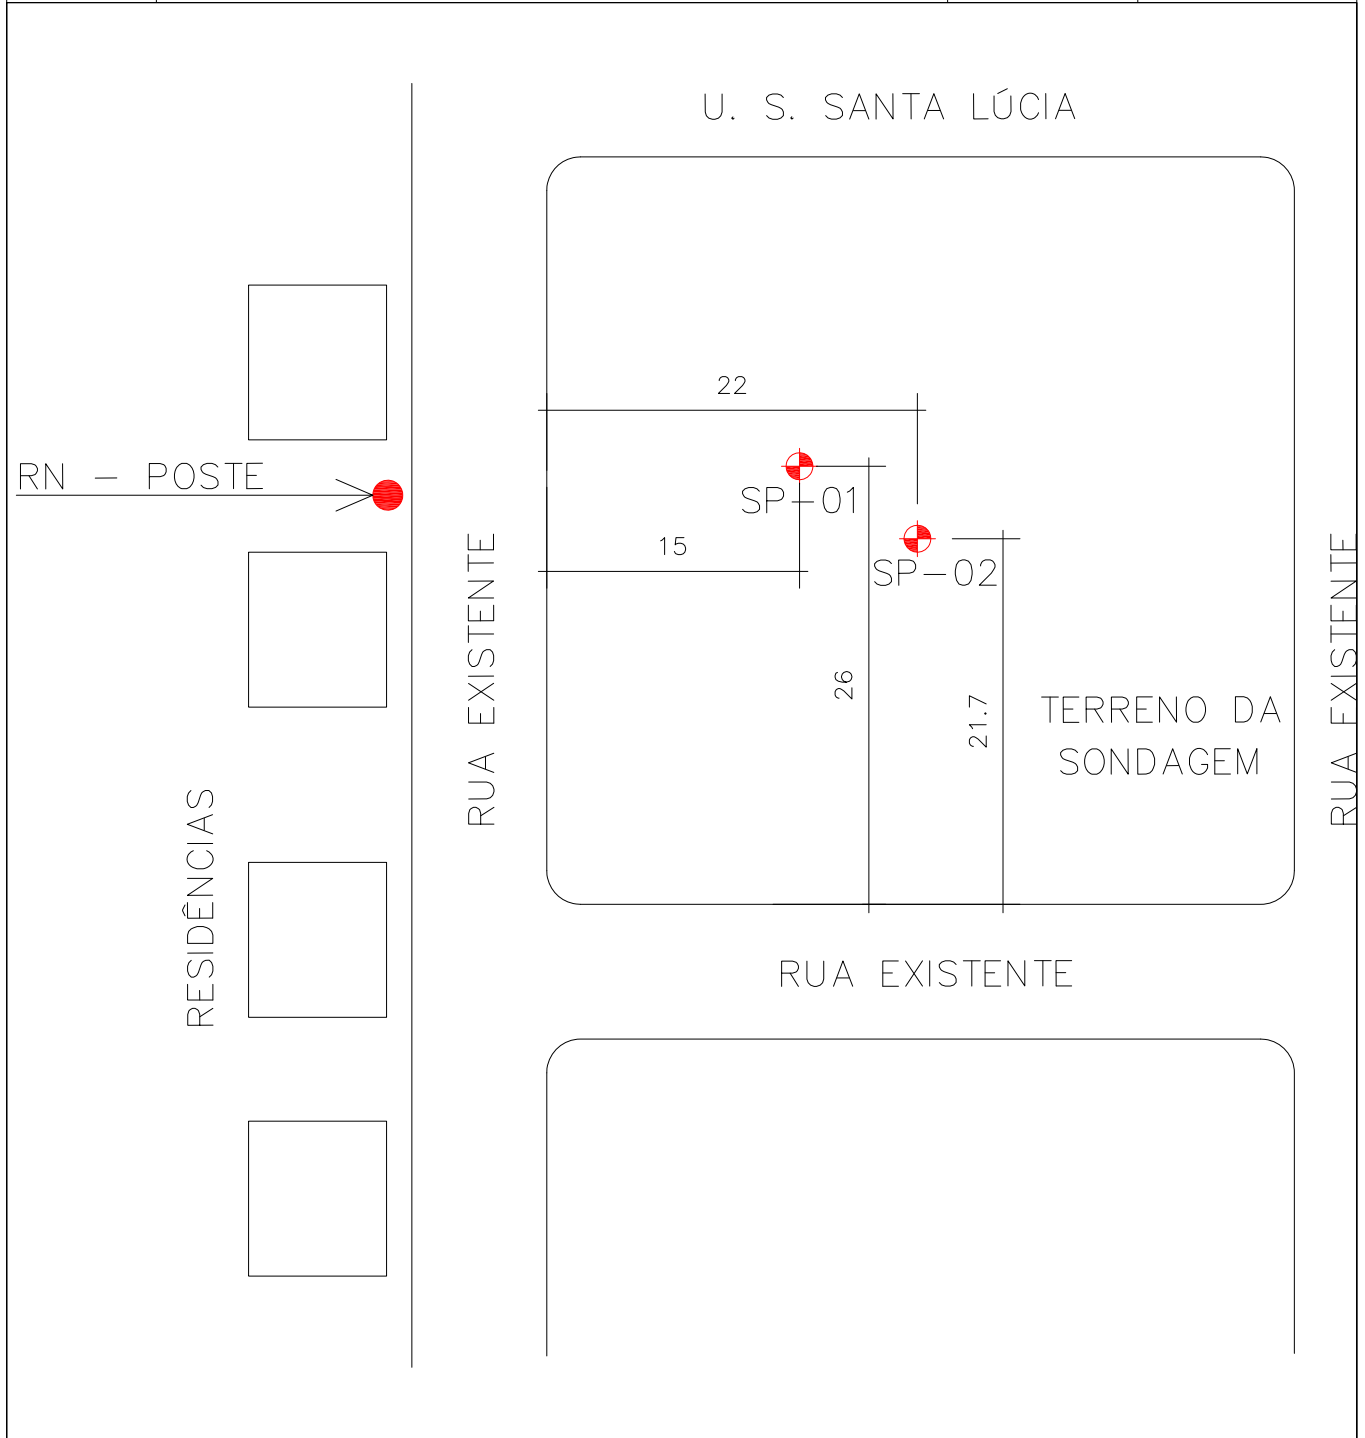
## PLANTA DE SITUAÇÃO COM LOCALIZAÇÃO DOS FUROS

Para a determinação das características geológico-geotécnicas do subsolo foram executados 2 (dois) furos, designados por SP-01 e SP02, cuja locação está indicada em croqui (pag. 08).

- 1- Relatórios individuais dos furos de sondagem mostrando: as sequências dos tipos de solo, os níveis subterrâneos e os valores dos índices de resistência à penetração;
- 2- Croqui indicando a localização dos furos de sondagem.
