PREFEITURA MUNICIPAL DE PRESIDENTE KENNEDY

PROJETOS EXECUTIVOS DE ENGENHARIA CIVIL PARA MELHORIAS OPERACIONAIS E PAVIMENTAÇÃO DE RODOVIAS VICINAIS MUNICIPAIS LOCALIZADAS NOS SEGUINTE TRECHOS INTEGRANTES DO LOTE 4 (EDITAL 006/2014):

- 4.3 - MONTE BELO - MINEIRINHO - CAMPINAS (ES-297)

VOLUME 3A - ESTUDOS E PROJETOS AMBIENTAIS

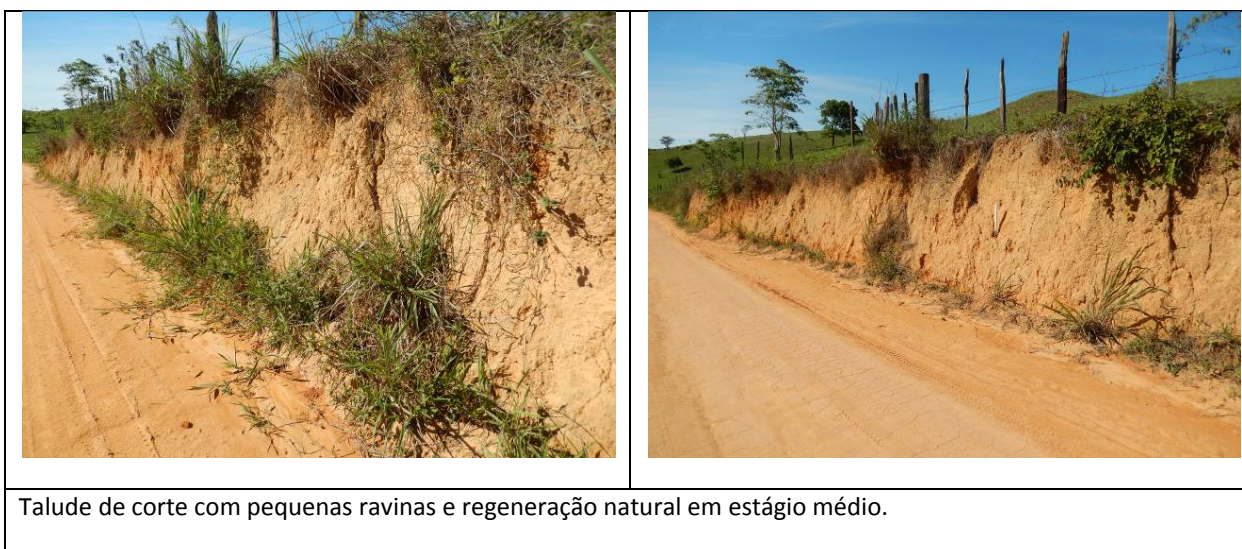
3 – Descrição do evento (AT1):

4 – Medidas corretivas propostas:

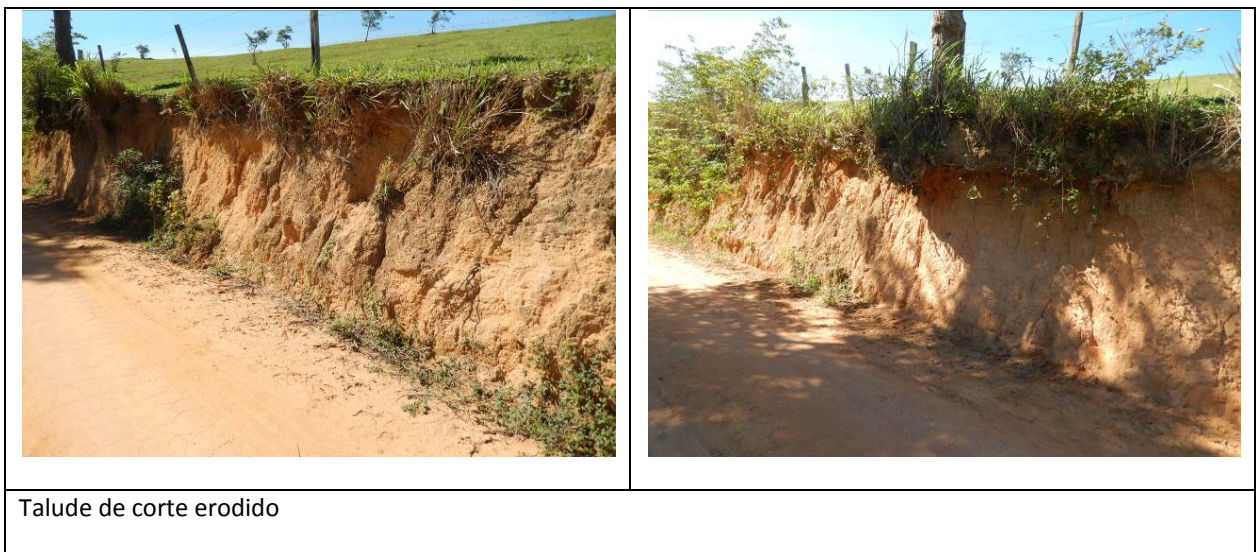
3 – Descrição do evento (AT2):

4 – Medidas corretivas propostas:

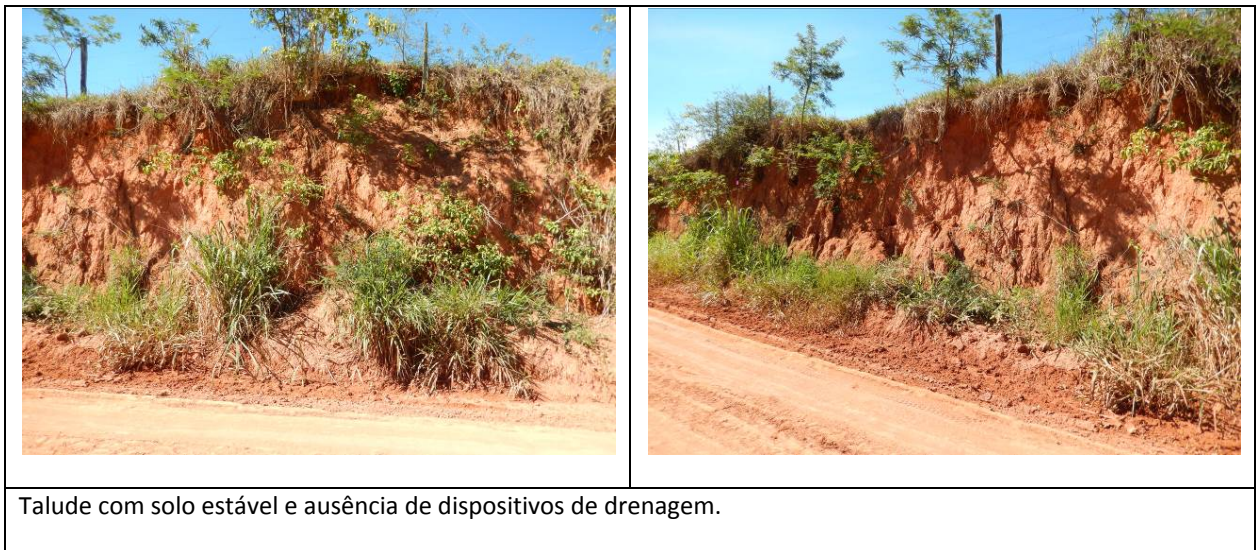
3 – Descrição do evento (DC1):

4 – Medidas corretivas propostas:

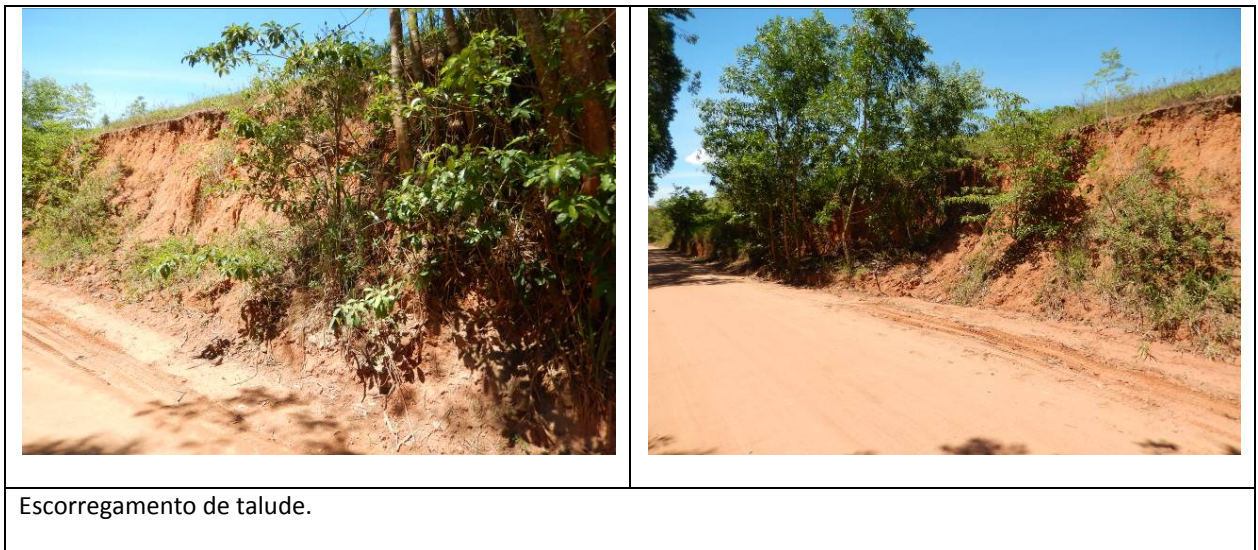
3 – Descrição do evento (DC4):

4 – Medidas corretivas propostas:

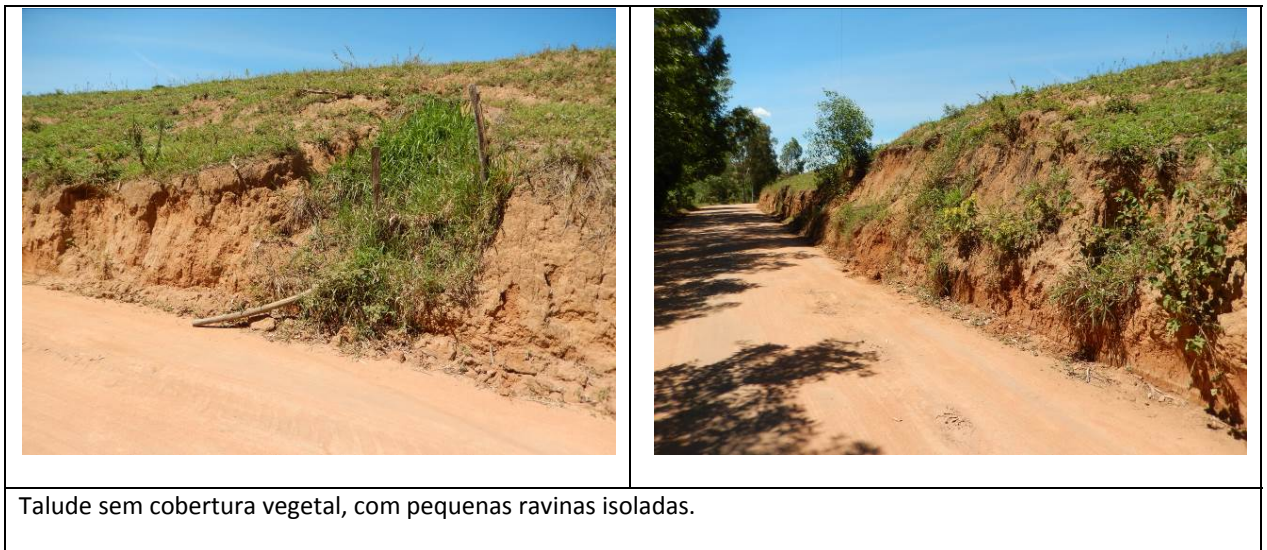
3 – Descrição do evento (DC5):

4 – Medidas corretivas propostas:

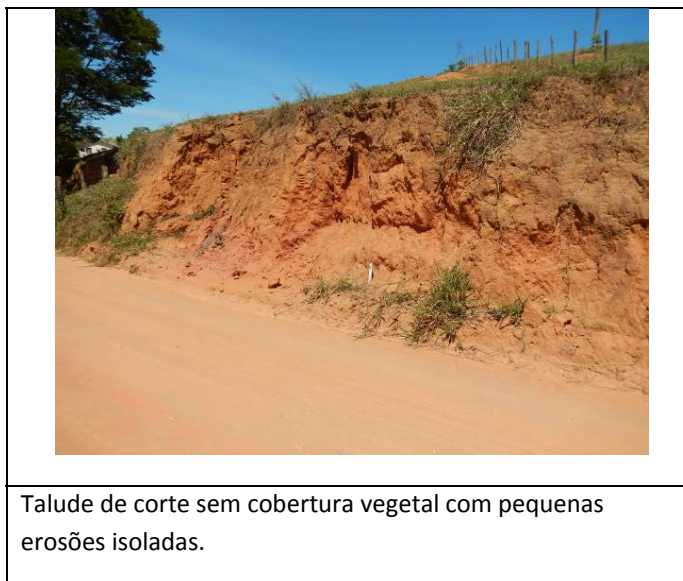
3 – Descrição do evento (DC6):

4 – Medidas corretivas propostas:

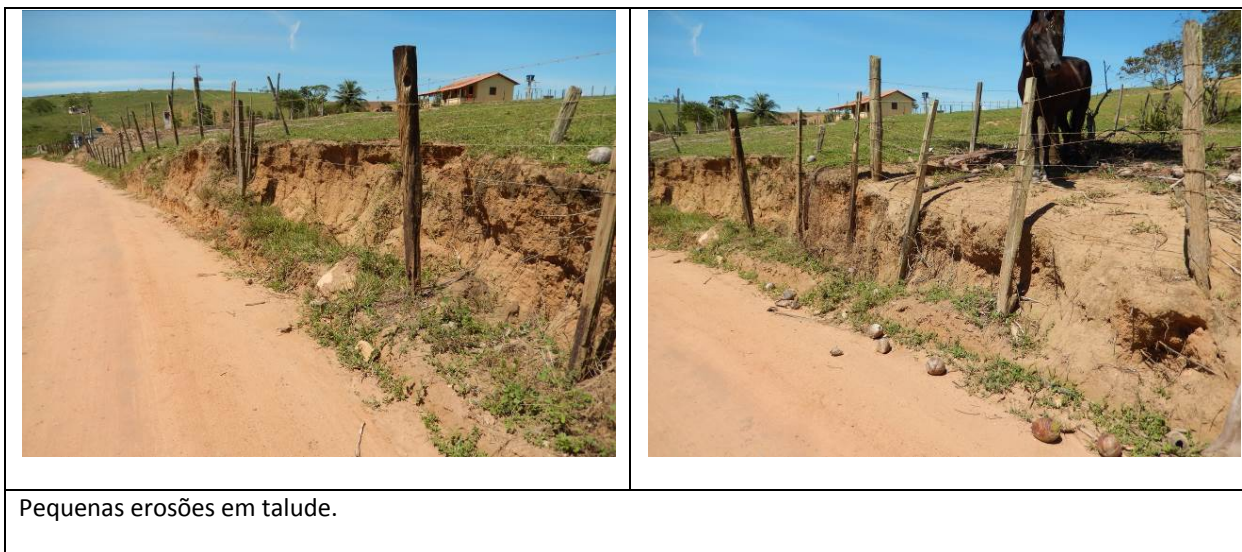
3 – Descrição do evento (DC7):

4 – Medidas corretivas propostas:

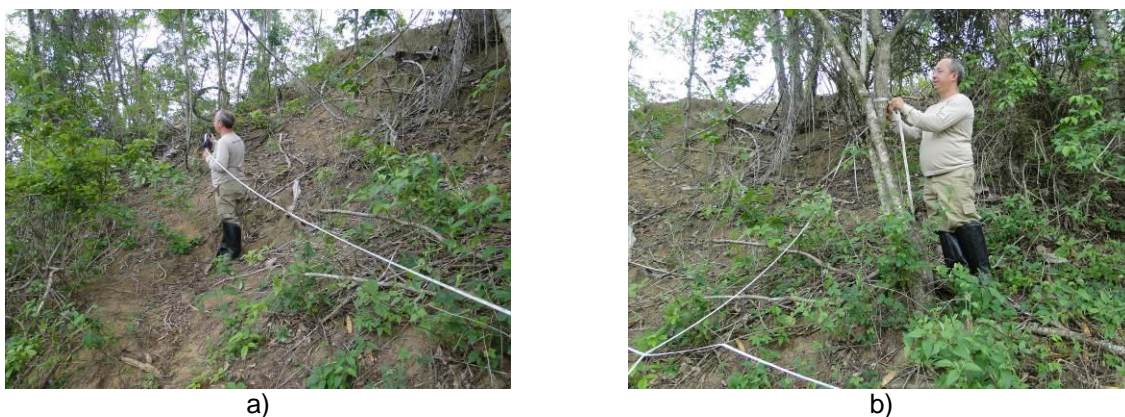
FIGURA 1 – METODOLOGIA DE AMOSTRAGEM FITOSSOCIOLÓGICA DA VEGETAÇÃO ARBÓREA NA ÁREA DE INFLUÊNCIA DAS RODOVIAS MUNICIPAIS (LOTE 4) DO MUNICÍPIO DE PRESIDENTE KENNEDY: a) DEMARCAÇÃO DE PARCELA AMOSTRAL; b) MENSURAÇÃO DE DAP.

A amostragem consistiu em cinco unidades amostrais de 10 x 10 m (0,05 ha) onde todos os indivíduos com diâmetro à altura do peito (DAP) ≥ 5 cm tiveram mensurado seu DAP (FIG. ABAIXO), utilizando fita métrica, e altura estimada visualmente. Nos indivíduos com troncos múltiplos foram medidos todos os ramos, desde que atingissem o diâmetro mínimo. Indivíduos mortos e as lianas não foram amostrados.
